ANEXO 2

DESCRIPCIÓN ESTRATIGRÁFICA AMPLIACIÓN CENTRO COMERCIAL CENCO PORTAL MAIPÚ

**COMUNA DE MAIPÚ
REGIÓN METROPOLITANA**

Junio 2025

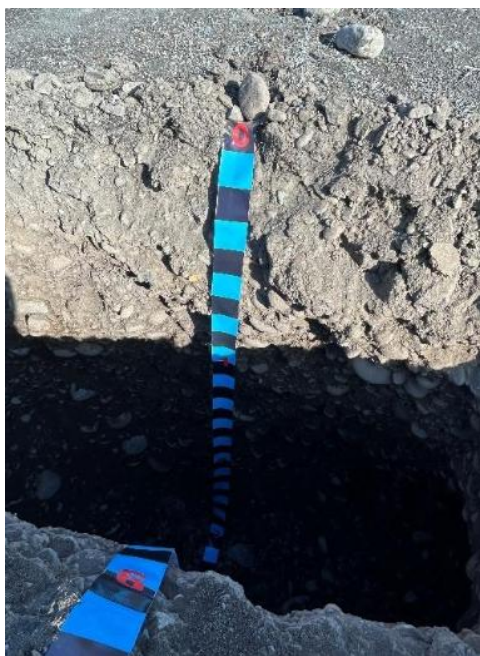
Horizonte	Profundidad (m)	Espesor (m)	Descripción
H-1	0,00-0,40	0,40	Capa vegetal.
H-2	0,40-3,00	2,60	Grava areno limosa, de color café claro, con partículas de canto redondeado y tamaño máximo igual a 12". Suelo de origen natural, sin indicios de materia orgánica ni algún grado de cementación. Humedad baja, bien graduado, compacidad alta, plasticidad baja, estructura homogénea.

Pozo N°1 – Vista interior y estratos constituyentes

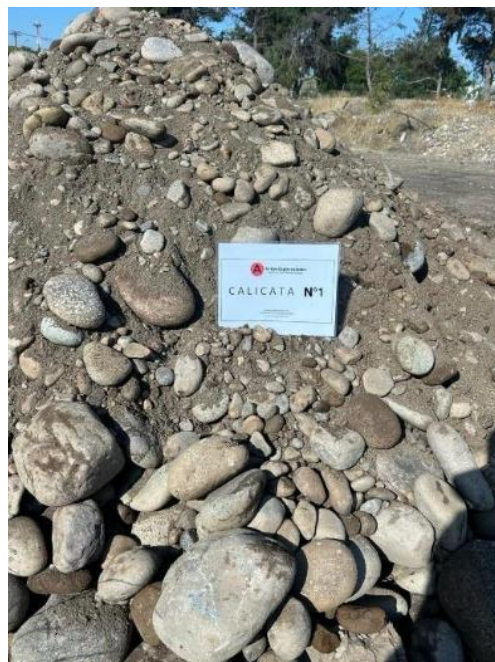
Pozo N°1 – Suelo extraído

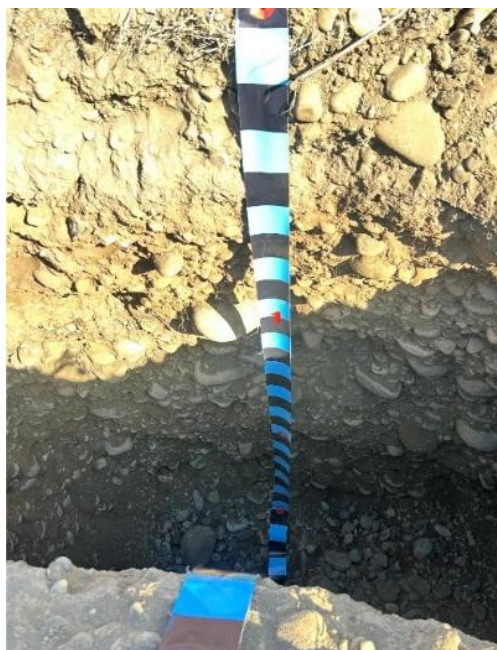
Horizonte	Profundidad (m)	Espesor (m)	Descripción
H-1	0,00-0,40	0,40	Capa vegetal.
H-2	0,40-3,00	2,60	Grava areno limosa, de color café claro, con partículas de canto redondeado y tamaño máximo igual a 12". Suelo de origen natural, sin indicios de materia orgánica ni algún grado de cementación. Humedad baja, pobremente graduado, compacidad alta, plasticidad baja, estructura homogénea.

Pozo N°2 – Vista interior y estratos constituyentes

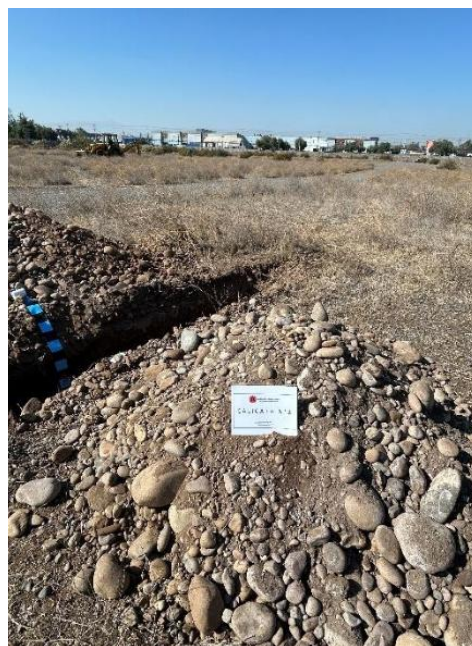
Pozo N°2 Suelo extraído

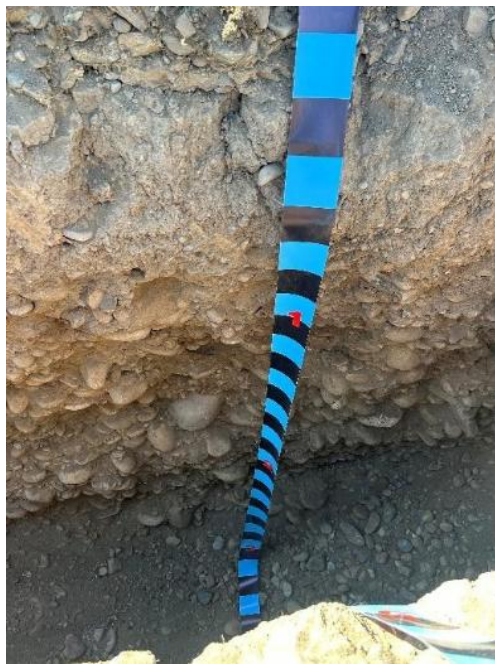
Horizonte	Profundidad (m)	Espesor (m)	Descripción
H-1	0,00-0,70	0,70	Relleno antrópico, compuesto por material fino con intercalaciones de material grueso, con partículas de canto redondeado de tamaño máximo igual a 1". Sin indicios de materia orgánica ni escombros.
H-2	0,70-3,00	2,30	Grava arenosa, de color café claro, con partículas de canto redondeado y tamaño máximo igual a 12". Suelo de origen natural, sin indicios de materia orgánica ni algún grado de cementación. Humedad baja, bien graduado, compacidad alta, plasticidad nula, estructura homogénea.

Pozo N°3 – Vista interior y estratos constituyentes.

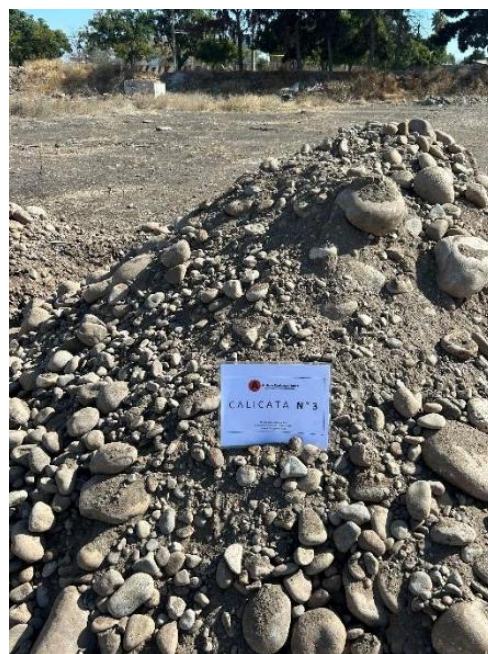
Pozo N°3 – Suelo extraído

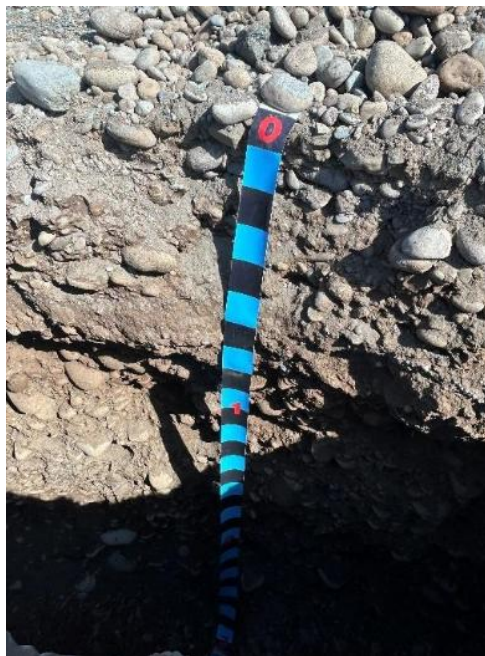
Horizonte	Profundidad (m)	Espesor (m)	Descripción
H-1	0,00-0,30	0,30	Capa vegetal.
H-2	0,30-3,00	2,70	Grava areno limosa, de color café claro, con partículas de canto redondeado y tamaño máximo igual a 12". Suelo de origen natural, sin indicios de materia orgánica ni algún grado de cementación. Humedad baja, pobremente graduado, compacidad alta, plasticidad baja, estructura homogénea.

Pozo N°4 – Vista interior y estratos
constituyentes

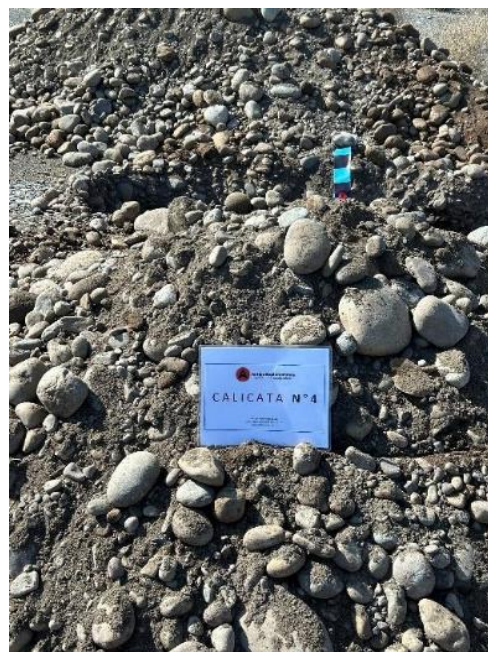
Pozo N°4 – Suelo extraído

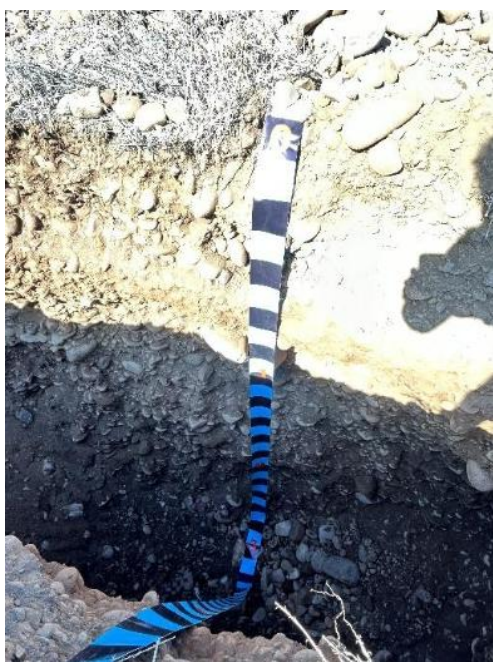
Horizonte	Profundidad (m)	Espesor (m)	Descripción
H-1	0,00-0,20	0,20	Capa vegetal.
H-2	0,20-3,00	2,80	Grava areno limosa, de color café claro, con partículas de canto redondeado y tamaño máximo igual a 12". Suelo de origen natural, sin indicios de materia orgánica ni algún grado de cementación. Humedad baja, bien graduado, compacidad alta, plasticidad baja, estructura homogénea.

Pozo N°5 – Vista interior y estratos constituyentes

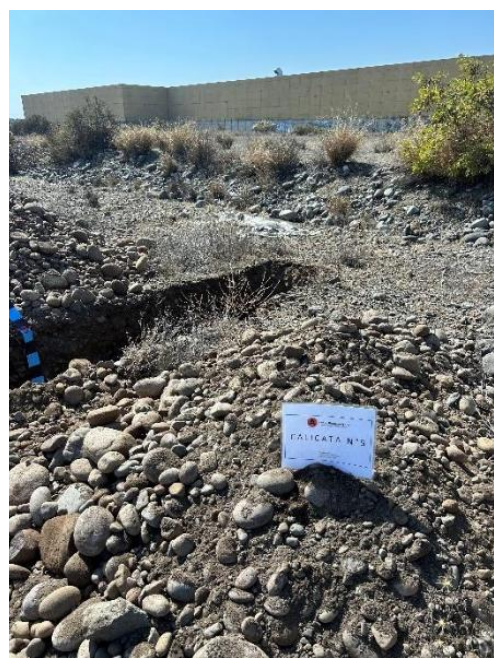
Pozo N°5 – Suelo extraído

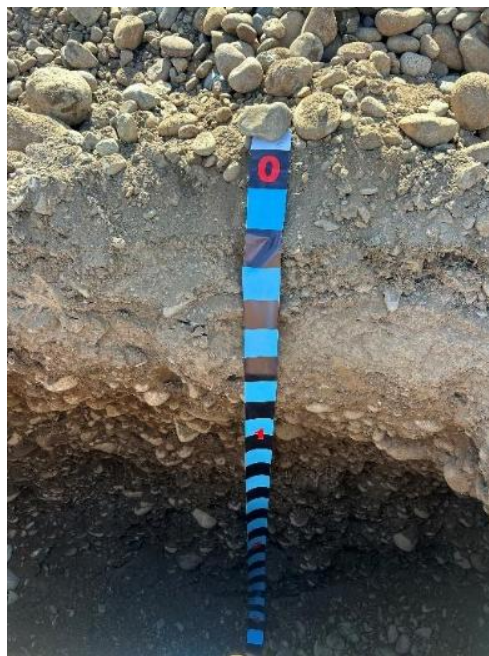
Horizonte	Profundidad (m)	Espesor (m)	Descripción
H-1	0,00-0,70	0,70	Relleno antrópico, compuesto por material fino con intercalaciones de material grueso, con partículas de canto redondeado de tamaño máximo igual a 1". Sin indicios de materia orgánica ni escombros.
H-2	0,70-3,00	2,30	Grava areno limosa, de color café claro, con partículas de canto redondeado y tamaño máximo igual a 12". Suelo de origen natural, sin indicios de materia orgánica ni algún grado de cementación. Humedad baja, pobremente graduado, compacidad alta, plasticidad baja, estructura homogénea.

Pozo N°6 – Vista interior y estratos constituyentes

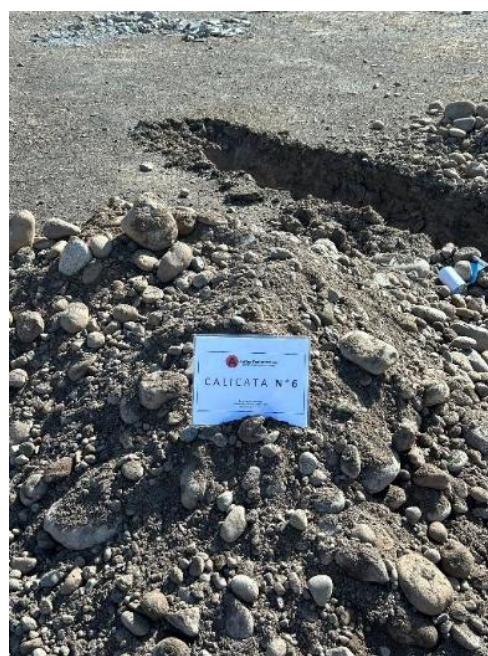
Pozo N°6 – Suelo extraído

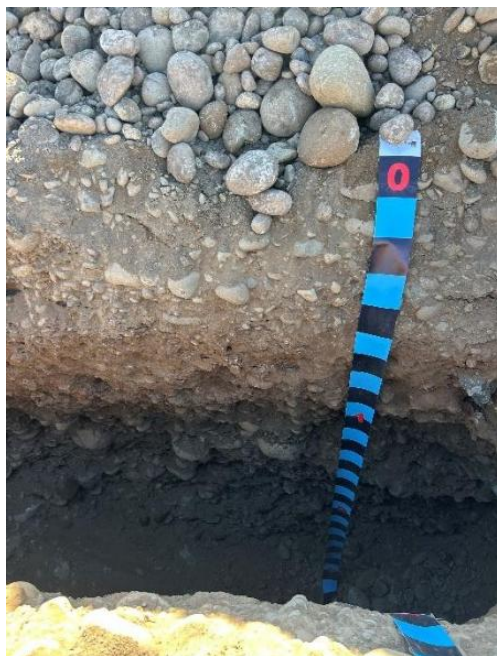
Horizonte	Profundidad (m)	Espesor (m)	Descripción
H-1	0,00-0,20	0,20	Capa vegetal.
H-2	0,20-3,00	2,80	Grava areno limosa, de color café claro, con partículas de canto redondeado y tamaño máximo igual a 12". Suelo de origen natural, sin indicios de materia orgánica ni algún grado de cementación. Humedad baja, pobremente graduado, compacidad alta, plasticidad baja, estructura homogénea.

Pozo N°7 – Vista interior y estratos
constituyentes

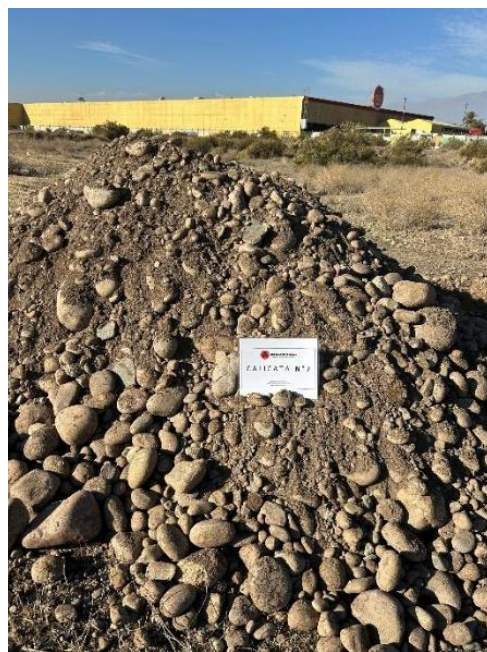
Pozo N°7 – Suelo extraído

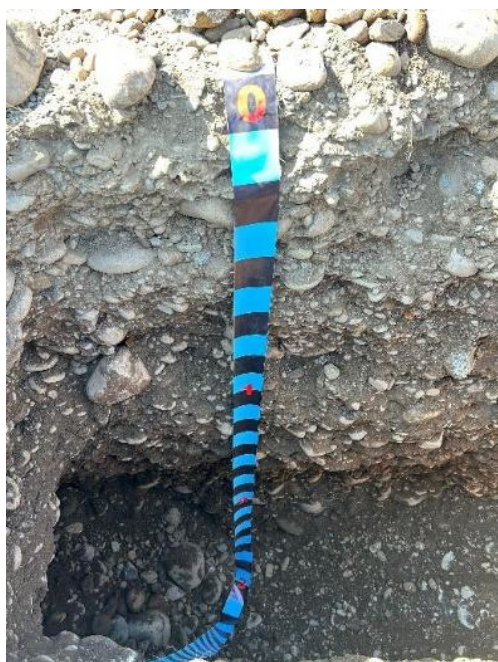
Horizonte	Profundidad (m)	Espesor (m)	Descripción
H-1	0,00-1,80	1,80	Relleno antrópico, compuesto por material integral. Sin indicios de materia orgánica ni escombros. Suelo depositado artificialmente (plataforma existente), humedad baja.
H-2	1,80-3,00	1,20	Grava areno limosa, de color café claro, con partículas de canto redondeado y tamaño máximo igual a 12". Suelo de origen natural, sin indicios de materia orgánica ni algún grado de cementación. Humedad baja, pobremente graduado, compacidad alta, plasticidad baja, estructura homogénea.

Pozo N°8 – Vista interior y estratos constituyentes

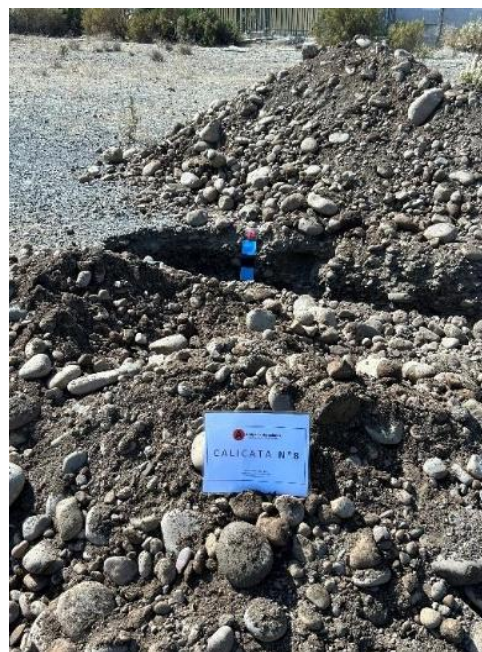
Pozo N°8 – Suelo extraído

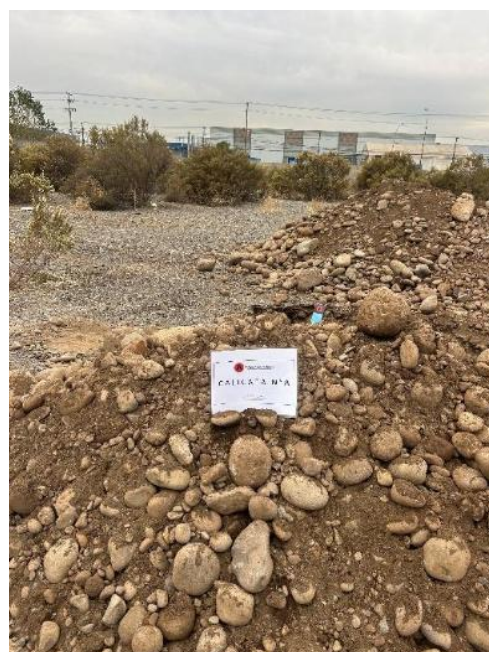
Pozo A – Suelo extraído

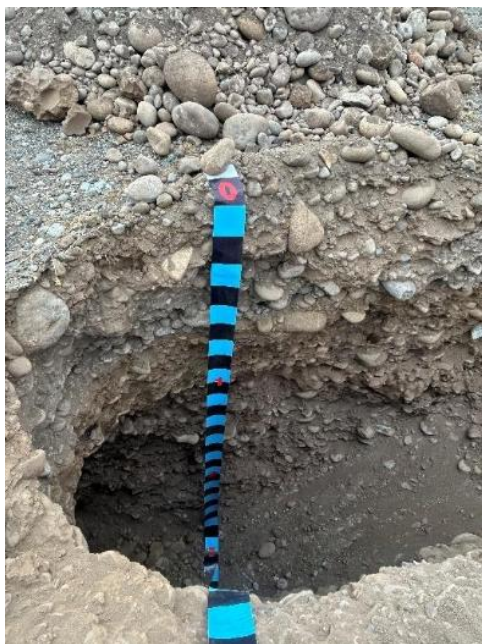
Horizonte	Profundidad (m)	Espesor (m)	Descripción
H-1	0,00-0,20	0,20	Capa vegetal.
H-2	0,20-3,00	2,80	Grava arenosa, de color café claro, con partículas de canto redondeado y tamaño máximo igual a 12". Suelo de origen natural, sin indicios de materia orgánica ni algún grado de cementación. Humedad baja, pobremente graduado, compacidad alta, plasticidad nula, estructura homogénea.

Pozo B – Vista interior y estratos
constituyentes

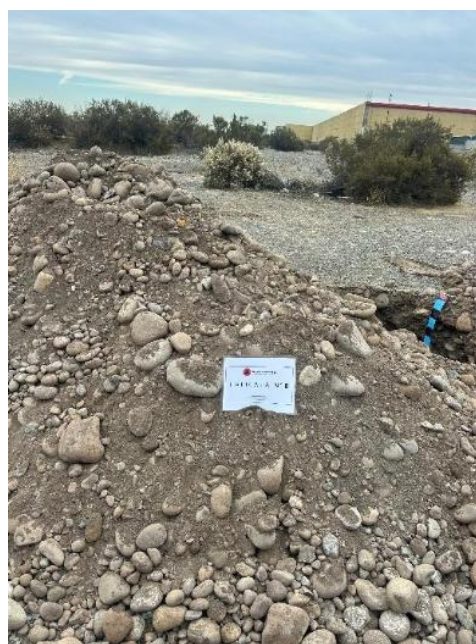
Pozo B – Suelo extraído

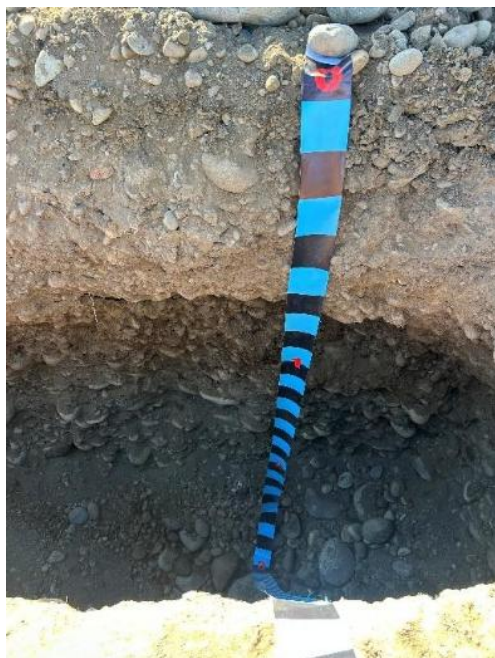
Horizonte	Profundidad (m)	Espesor (m)	Descripción
H-1	0,00-0,20	0,20	Capa vegetal.
H-2	0,20-3,00	2,80	Grava arenosa, de color café claro, con partículas de canto redondeado y tamaño máximo igual a 12". Suelo de origen natural, sin indicios de materia orgánica ni algún grado de cementación. Humedad baja, bien graduado, compacidad alta, plasticidad nula, estructura homogénea.

Pozo C – Vista interior y estratos
constituyentes

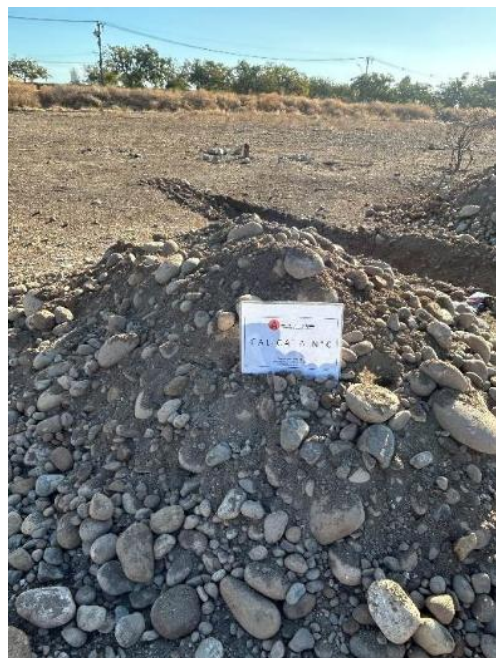
Pozo C – Suelo extraído

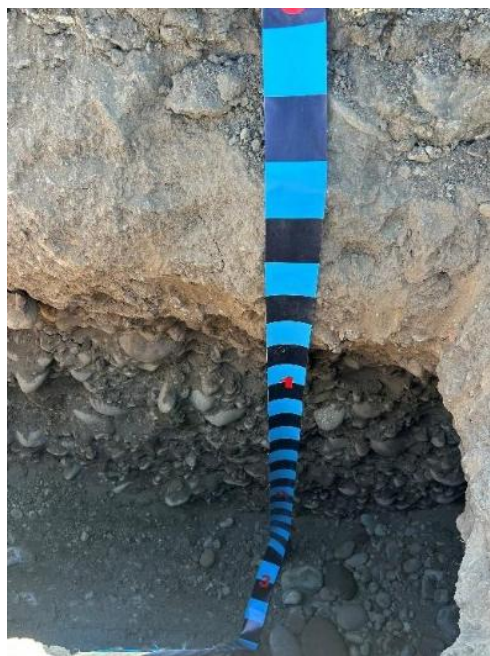
Horizonte	Profundidad (m)	Espesor (m)	Descripción
H-1	0,00-0,20	0,20	Capa vegetal.
H-2	0,20-0,70	0,50	Limo arcilloso con gravas aisladas, de color café oscuro, con gravas de canto redondeado y tamaño máximo igual a 2". Suelo de origen natural, sin indicios de materia orgánica. Humedad baja, consistencia firme, plasticidad media, estructura homogénea, dilatancia lenta, resistencia seca baja.
H-3	0,70-3,00	2,30	Grava areno limosa, de color café claro, con partículas de canto redondeado y tamaño máximo igual a 12". Suelo de origen natural, sin indicios de materia orgánica ni algún grado de cementación. Humedad baja, pobremente graduado, compacidad alta, plasticidad baja, estructura homogénea.

Pozo D – Vista interior y estratos
constituyentes

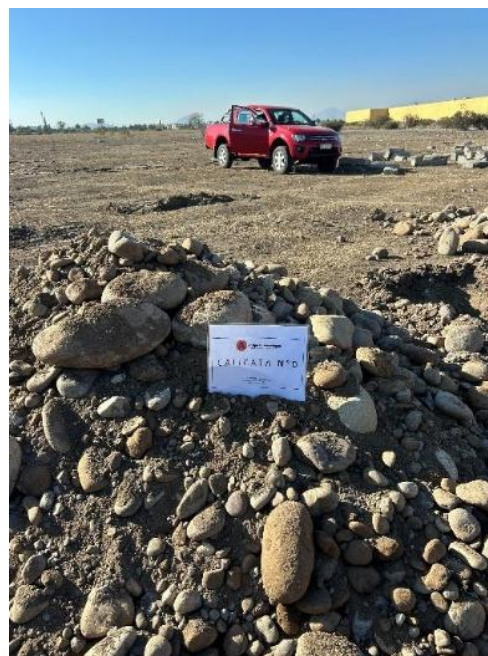
Pozo D – Suelo extraído

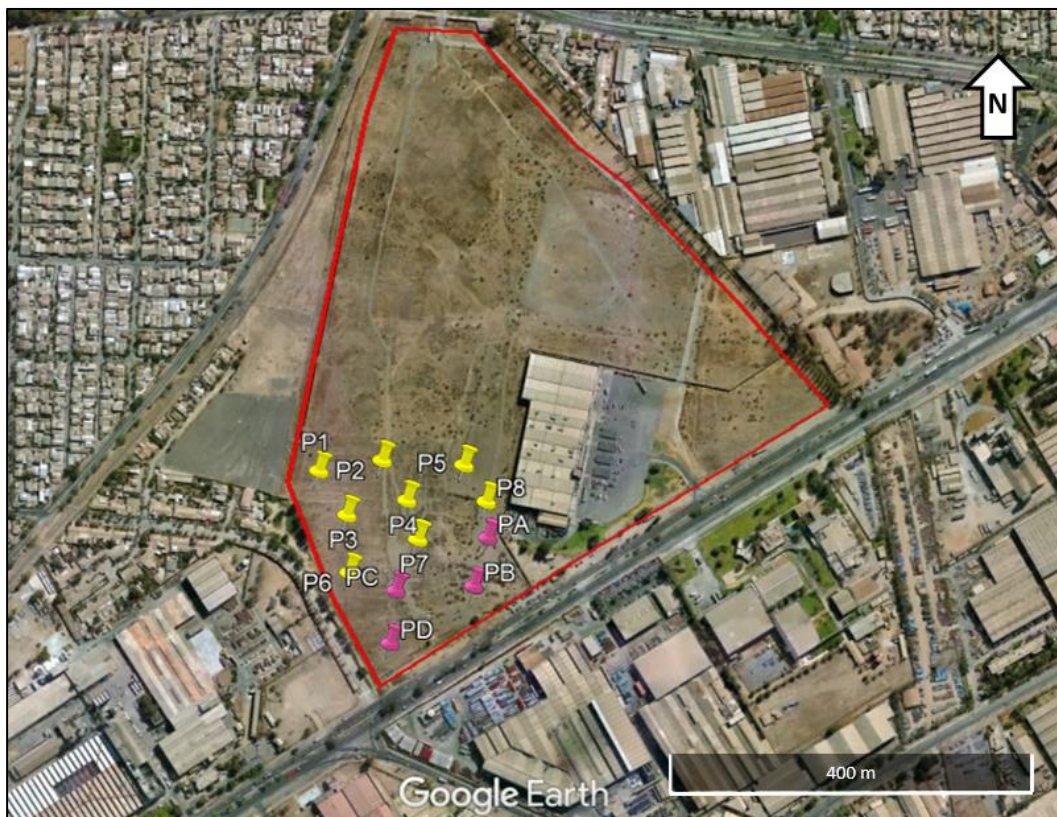
En Figura 1 se muestra la ubicación de los pozos de prospección ejecutados al interior del terreno en estudio.

Figura 1. Ubicación de pozos de prospección.
Fuente: Google Earth 2025.

- **Íconos de color amarillo:** pozos de prospección de 3,00 m de profundidad en sector de las estructuras proyectadas.
- **Íconos de color rosado:** pozos de prospección de 1,50 m de profundidad en sector de estacionamientos vehiculares superficiales.
